La espesa niebla que había en el monte pudo despistar al piloto

## Los tres ocupantes de una avioneta alemana mueren al estrellarse contra el Jaizkibel

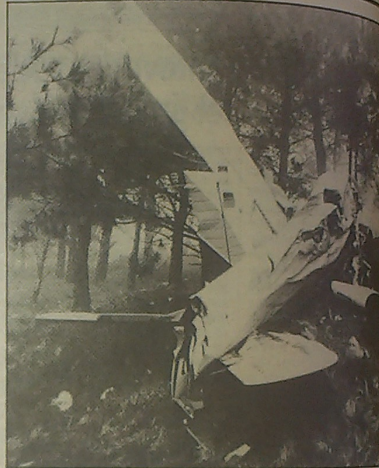
La avioneta, un modelo deportivo de 180 caballos con anagramas «de todos los aeroclubs», según apuntó un experto, permanecía despedazada en medio del pi-

La inexistencia de quemaduras en los cuerpos de las tres víctimas y el estado del aparato evidenciaban que no se había producido explosión sino que, simplemente, la avioneta había 'reventado' al chocar contra el suelo.

La avioneta chocó contra un pinar en una ladera del monte Jaizkibel.

ban los restos del aparato siniestrado podía apreciarse una gran mancha de tierra removida así como su rueda delantera. Este dato indujo a pensar a los allí presentes que la avioneta había sufrido dos golpes antes de dastrrozarse.

«Lo que ha podido ocurrir es que en un primer momento se hayan chocado contra el monte pero debido a la velocidad que llevaban, que bien podría ser de 240 o 260 Km por hora, el aparato haya rebotado para estrellarse definitivamente unos metros más arriba», opinaba un entendido en aviación mientras realizaba con el dedo el posible trayecto.
